PROJEKT ARCHITEKTONICZNO-BUDOWLANY

REMONT ELEWACJI PLEBANII

Nazwa: **Remont elewacji plebanii.**

Lokalizacja: dz. nr ew. 13/3, obr. Trzebcz Szlachecki, gm. Kijewo

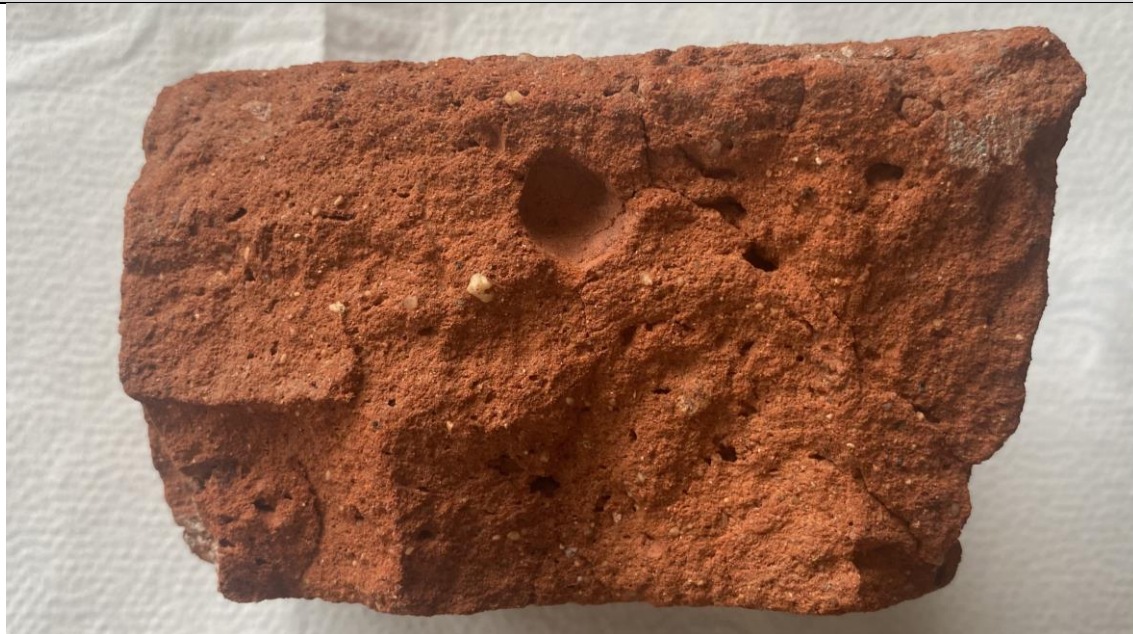
Fotografia makroskopowa cegły

Tab. 1. Zestawienie wyników badań cegły.

Opis makroskopowy

Barwa: *czzerwona*

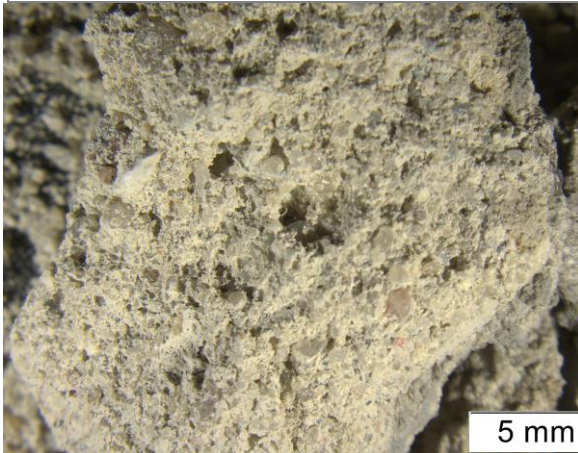
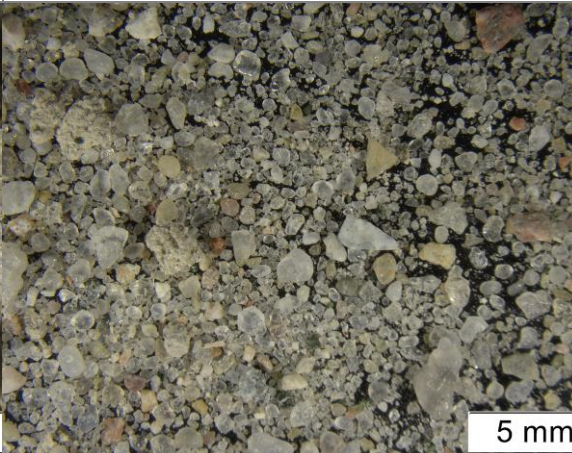
| Opis makro- i mikroskopowy próbki | |
|---|---|
| Fotografie mikroskopowe | |

| Opis makro- i mikroskopowy próbki | |
|---|---|
| Zaprawy | Części nierozтворzonej w HCl |

W celu ilościowego oznaczenia składu zaprawy, wysuszoną do stałej masy próbkę zważono, a następnie zalano roztworem kwasu solnego (HCl). Tak przygotowaną zawiesinę pozostawiono na 24 godziny pod przykryciem, od czasu do czasu mieszając. Po 24h mieszaninę przeniesiono ilościowo na sączek, po czym płukano wodą destylowaną, aż do uzyskania negatywnego wyniku próby na chlorki. Sączek suszono wraz z kruszywem do stałej masy. Obliczono zawartość spoiwa i kruszywa oraz stosunek wagowy spoiwa do kruszywa, a wyniki zestawiono w tabeli. Pozostałość, która nie uległa rozтворzeniu w kwasie poddano analizie mikroskopowej.
